—  
Grundschule  
an der Haimhauserstraße  
Haimhauserstraße 23  
80802 München

### Grundschule an der Haimhauserstraße

## Das Bauwerk und die baulichen Maßnahmen

### Denkmalpflegerisches Konzept

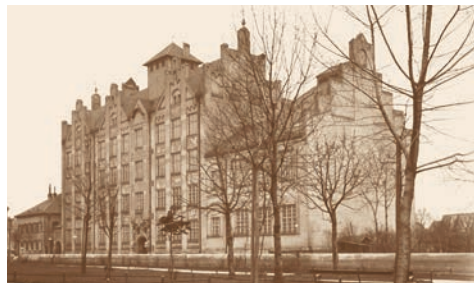
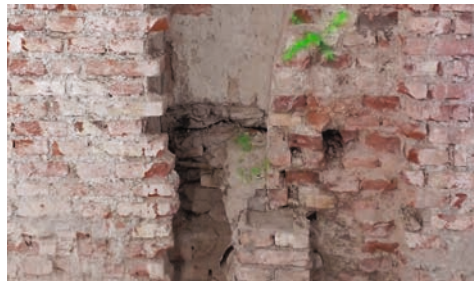
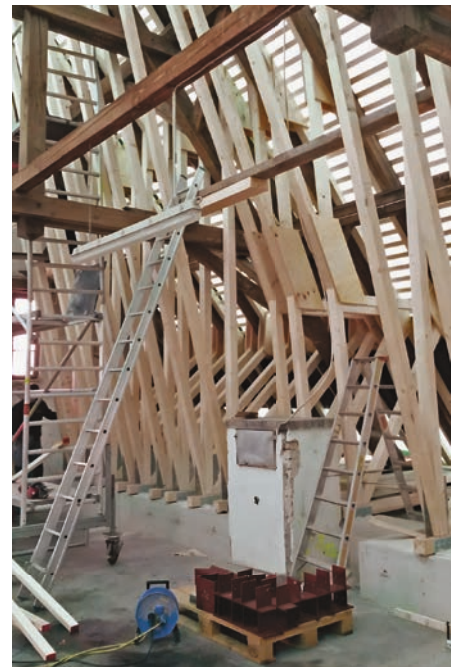
Für regelmäßigen Luftaustausch in den Klassenräumen wurden 1897 in den 60 Zentimeter starken Flurwänden Lüftungsschächte – separat für jeden Raum – bis in das Dachgeschoss integriert. Wandöffnungen in der Fassade und in den Flurwänden gewährleisten die stetige Luftzirkulation. Im Zuge früherer Umbauten wurden die Schächte teils zweckentfremdet, zurückgebaut bzw. geschlossen. Ziel war es, diese natürliche Lüftung zu reaktivieren. Durch aufwändige Bestandsuntersuchungen wurden die einzelnen, über die Geschosse verspringenden Schächte lokalisiert und dokumentiert, deren Zustand festgestellt und ein Sanierungskonzept, das auch aktuellen Brandschutzanforde-

rungen genügt, erarbeitet. Unterstützt wird das System jetzt mit einer automatischen Fensteröffnung. Die Instandsetzung dieses freien Lüftungssystems stellt einen besonders nachhaltigen Beitrag zum Denkmal- und Umweltschutz dar. Auf den Einbau einer energie- und kostenintensiven raumluftechnischen Anlage konnte verzichtet werden. Gravierende Eingriffe in die Bausubstanz wurden vermieden. Das historische Mauerwerk im altbayerischen Steinformat ist 45 bis 90 Zentimeter stark. Der verbaute Kalkmörtel hat im Laufe der Zeit seine Festigkeit verloren. Mittels einer hierfür entworfenen Prüfvorrichtung wurde vor Ort die Festigkeit des Mauerwerks bestimmt.

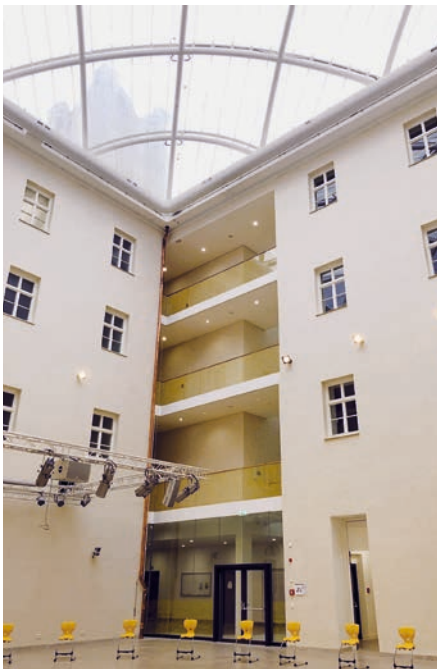
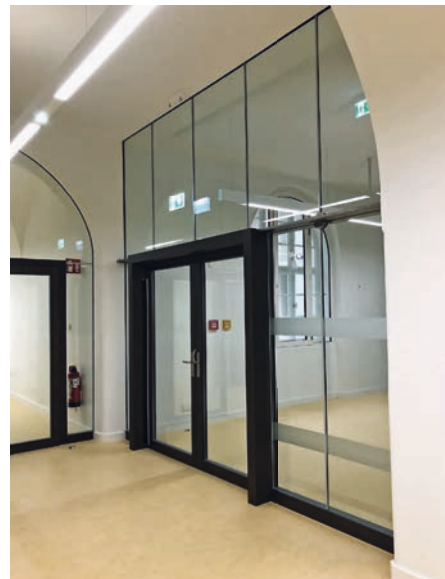
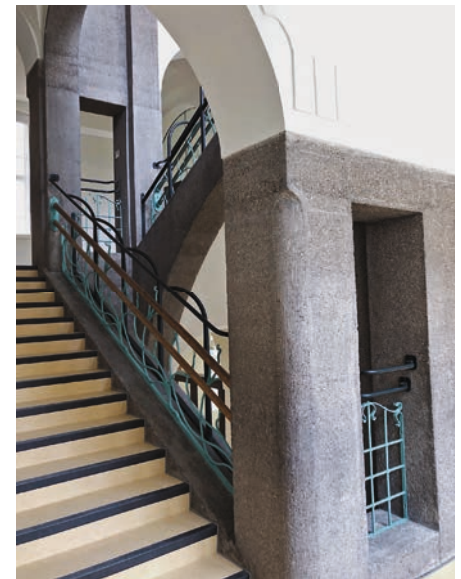
Die statische Auslastung lag bei bis zu 200 Prozent. Durch großflächige Injektion von Zementsuspension konnten die Wände soweit ertüchtigt werden, dass statische Nachweise eingehalten bzw. Lastreserven gewonnen wurden. Die Arbeiten an der straßenseitigen Fassade mussten mit besonderer Sorgfalt ausgeführt werden, um die Kratzputzdekore nicht zu beschädigen. Durch Überdachung des Innenhofes in Traufhöhe der bestehenden Dachstühle entstand eine komplett neue Dachlandschaft. Die neuen Schneelasten können vom historischen Dachtragwerk nicht aufgenommen werden. Um diese nicht zu verändern, wurde eine hofseitig angeordnete Sekundärkonstruktion ent-

wickelt, die erst mit den Zusatzlasten aus Schnee unterstützend zum Tragen kommt. Hierfür konstruierte Abfangrahmen lagern auf der außen- und der innenliegenden Flurwand auf. Die filigrane Schalenkonstruktion der Aulaüberdachung aus verschweißten Stahl-Rundrohrprofilen wird über einen umlaufenden, rechteckigen Hohlkasten getragen. Abgelastet wird die Konstruktion über einen neu geschaffenen Stahlbetonringbalken der abschnittsweise unterhalb der Fußpfette im Kniestock des Dachgeschosses erstellt wurde.
