—
Verantwortliches Ingenieurbüro:
Michael Wiesener
Klöck & Wiesener
Beratende Ingenieure Partner mbB
Grießbräustraße 12
82418 Murnau

—
Entwurfsverfasser:
LaubenderArchitektur
Badstraße 1
83670 Bad Heilbrunn

—
Historische Mühle
Mühlgasse 12
82497 Unterammergau

Historische Mühle

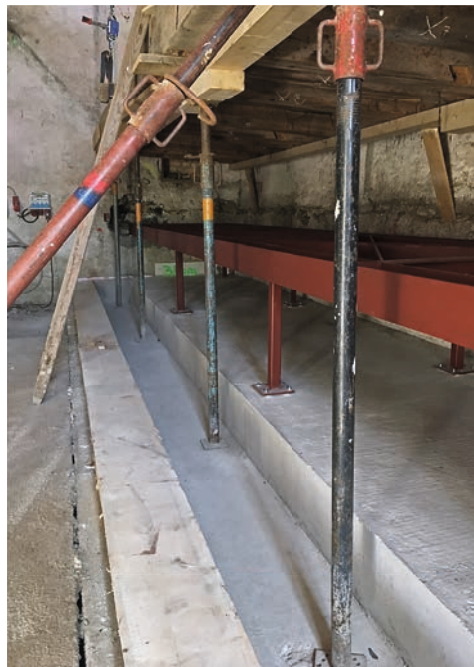
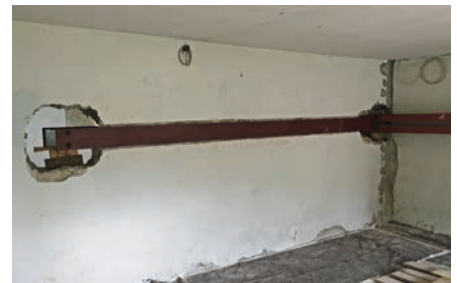
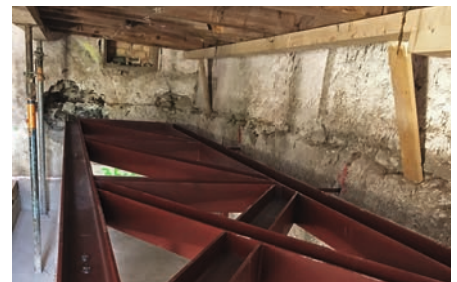
Das heterogene Mauerwerk aus Bruchsteinen, Ziegel und Lehm war infolge von Setzungen von Rissen durchzogen; die östliche Außenwand bauchte bei einer Wandhöhe von 7,5 Metern bereits 16 Zentimeter aus. Zur Sicherung wurden zunächst drei horizontal verlaufende Ankerlagen aus Stahl eingebaut.

Anschließend waren sämtliche Tragwände mit einem minimalinvasiven Injektionsverfahren zu unterfangen.

Dieses aufwändige Verfahren ermöglicht, ganze Wände in ihre Ausgangslage zurückzusetzen. In der Mühlgasse 12 wäre die komplette Begradigung aufgrund der porösen Mauerbeschaffenheit allerdings zu riskant gewesen. Es galt also, den Status quo bei höchster Stabilisierung zu sichern.

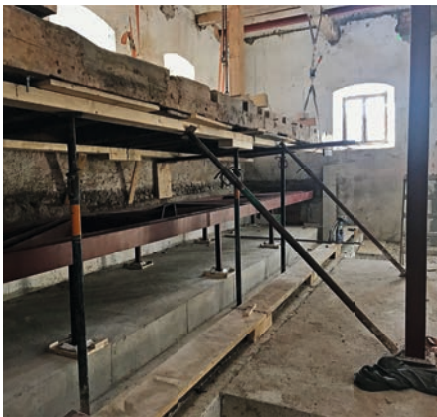
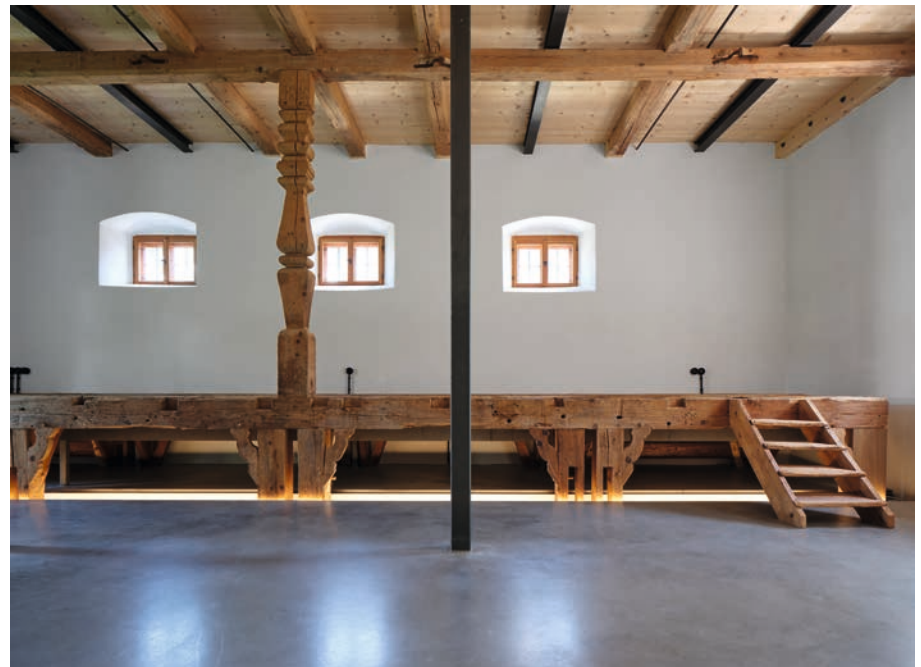
Es folgte die statische Ertüchtigung der Decken im Gebäude. Dafür kam ein Holz-Beton-Verbundsystem zum Einsatz, das es ermöglichte, die vorhandenen Deckenbalken ganz ohne weitere Verstärkung im Urzustand zu belassen und es wurde eine vollständige Vertikalablastung durch sichtbare Stahlträger auf

Eine besondere Herausforderung war auch die architektonisch extravagante Innentreppe. Sie trägt vertikal nur über drei Punkte und musste so ausgeführt werden, dass sie optisch filigran wirkt und trotzdem allen Anforderungen in Sachen Schwingungsunempfindlichkeit gerecht wird. Sicher auch eines der Schaustücke in der Mühlgasse 12.
